Lystrupvej 7C, 8240 Risskov

Miljøscreening og orienterende miljøundersøgelse

Aarhus Kommune
Dato: 18. december 2025

Dokument ID: 10425719-1938125201-113

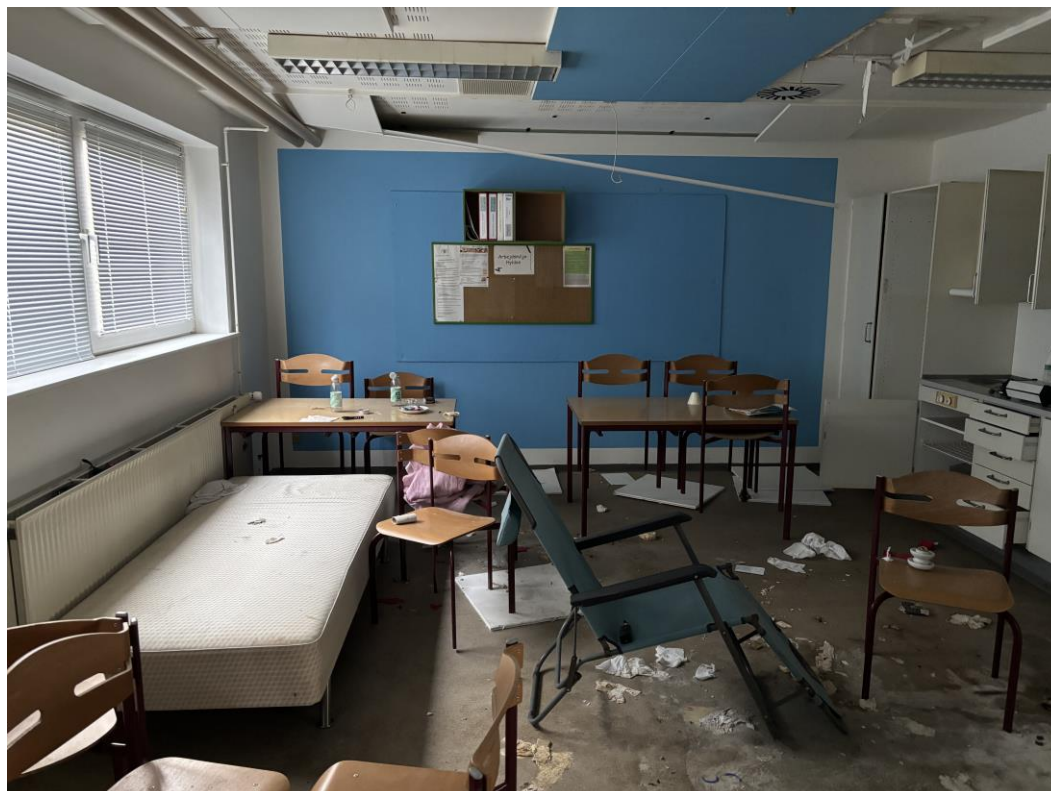
Figur 2.1 Køkken / frokoststue i bygningen

Ejendommen fremstår ikke rengjort. Toiletter, håndvaske og bade er beskidte. Der er efterladte dokumenter, tøj, sko, personlige genstande, drikkevarer m.m.

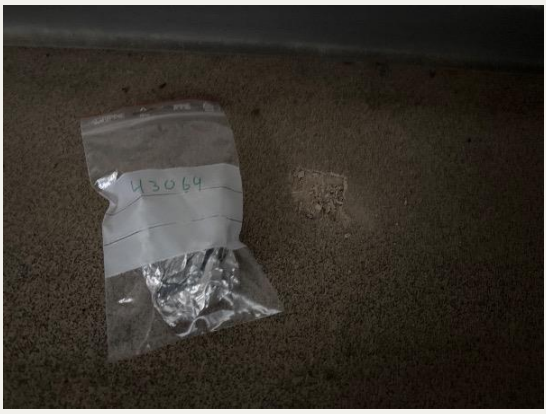
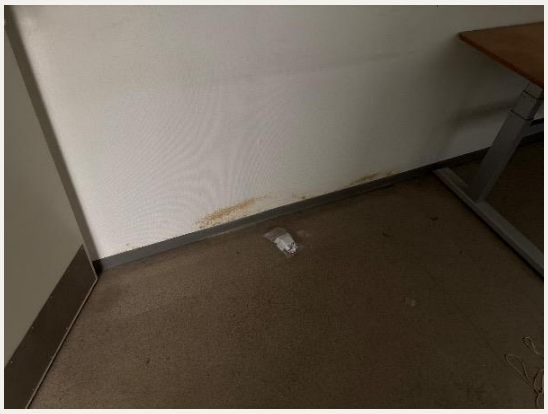
I de 6 prøver er der påvist klorparaffiner i 2 af prøverne, dette værende linoleum og den udvendige fuger i facaden

Id		Nærbillede	Oversigtsbillede	Farligt affald [mg/kg]	Forurenet affald [mg/kg]	Ikke-forurenet affald [mg/kg]
43064	Etageplan: Oversigtsplan Lokalitet: kontor Bygningsdel: Gulv Materiale: Linoleum

Klorparaffiner: Påvist Klorparaffiner (mellemkædet): 4800	Ni: 40	PCB: # Cd: 0,28 Cr-total: 67 Cu: 2,9 Pb: 4,7 Zn: 250 Hg: < 0,01 As: 11 Asbest: Ikke påvist Klorparaffiner (kortkædet): < 1000
43063	Etageplan: Oversigtsplan Lokalitet: Baderum Bygningsdel: Gulv Materiale: Klinker med klæber

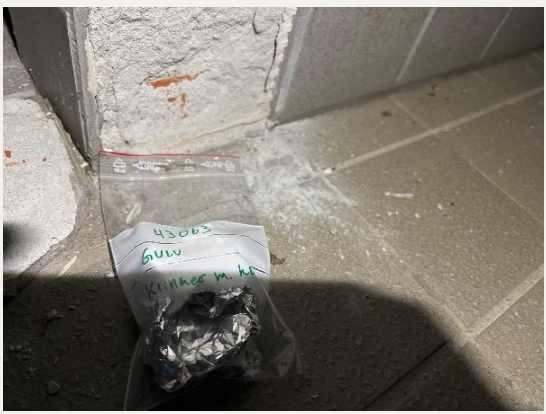
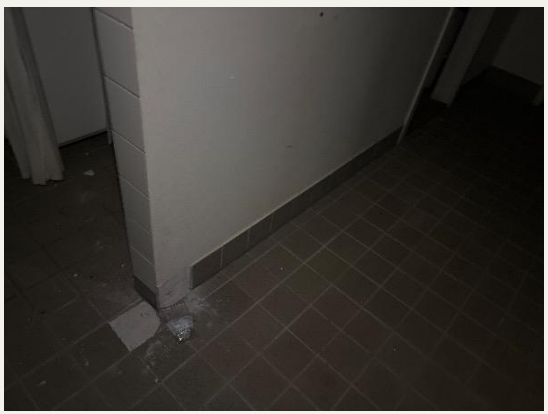
Cd: < 0,05 Cr-total: < 1 Cu: < 2 Ni: < 1 Pb: < 2 Zn: < 2 Hg: < 0,01 As: < 2 Asbest: Ikke påvist

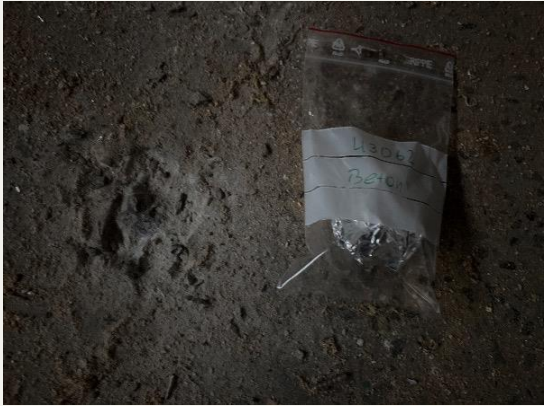
Udvendigt er bygningen opført i mursten og beton med fuger, samt har tagpap på taget. Langs facaden findes et overdækket repos med tag af fibercement. Indvendig er bygningen blevet løbende renoveret og der er etableret vægge af gips til ny ruminddeling end der er på tegninger i byggesagsarkiv. I garage er der tegn på oliespild på betongulvet.

Id		Nærbillede	Oversigtsbillede	Farligt affald [mg/kg]	Forurenet affald [mg/kg]	Ikke-forurenet affald [mg/kg]
43062	Etageplan: Oversigtsplan Lokalitet: Vaskeplads (garage) Bygningsdel: Gulv Materiale: Beton

Kulbrinter C20-C35/40: 2500 Total Kulbrinter C6-C35/40: 2700	Kulbrinter C6-C10: 32 Kulbrinter C15-C20: 160	PCB: # Klorparaffiner: Ikke påvist PAH, sum: 0,084 Benzo(a)pyren: < 0,08 Dibenzo(a,h)antracen: < 0,08 Benzo(b)flouranten: < 0,08 Benzo(j)flouranten: < 0,08 Benzo(k)flouranten: < 0,08 Kulbrinter C10-C15: < 40

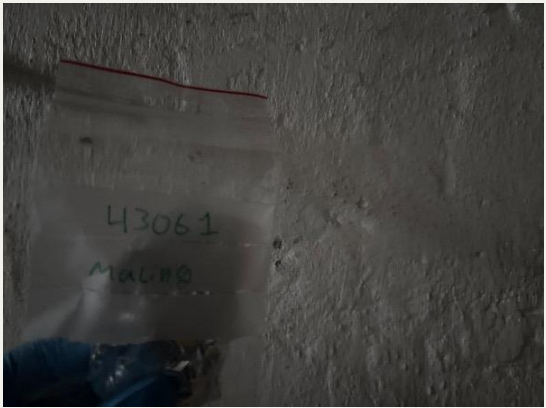
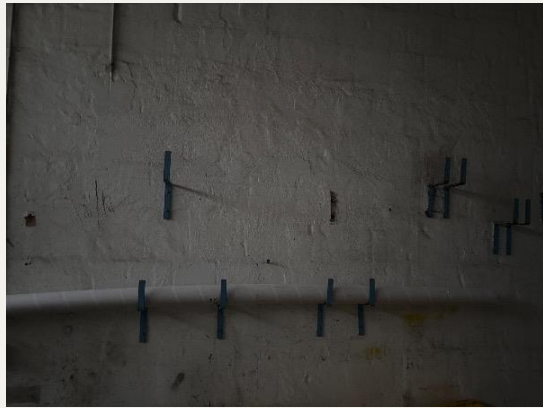
Id		Nærbillede	Oversigtsbillede	Farligt affald [mg/kg]	Forurenet affald [mg/kg]	Ikke-forurenet affald [mg/kg]
43061	Etageplan: Oversigtsplan Lokalitet: Vaskeplads (garage) Bygningsdel: vægge Materiale: Maling på murværk

PCB: 1,4	Cd: 0,071 Cr-total: 46 Cu: 10 Ni: 9,0 Pb: 37 Zn: 45 Hg: 0,17 As: < 2 Klorparaffiner: Ikke påvist
43060	Etageplan: Oversigtsplan Lokalitet: Køkken / Pauserum Bygningsdel: vægge Materiale: Maling på tapet

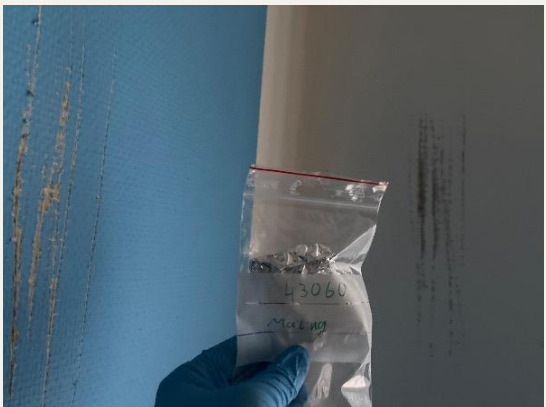
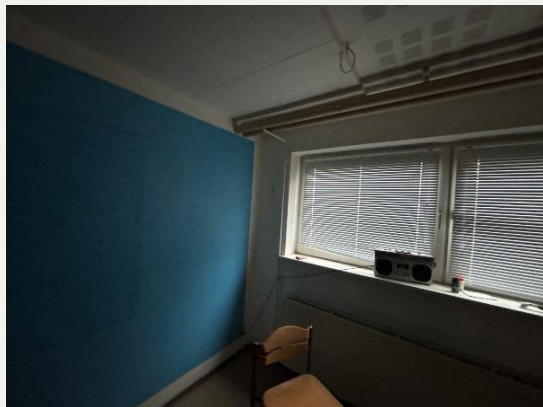
PCB: 0,57	Cd: < 0,05 Cr-total: 54 Cu: 79 Ni: 12 Pb: 8,4 Zn: 74 Hg: 0,02 As: < 2 Klorparaffiner: Ikke påvist

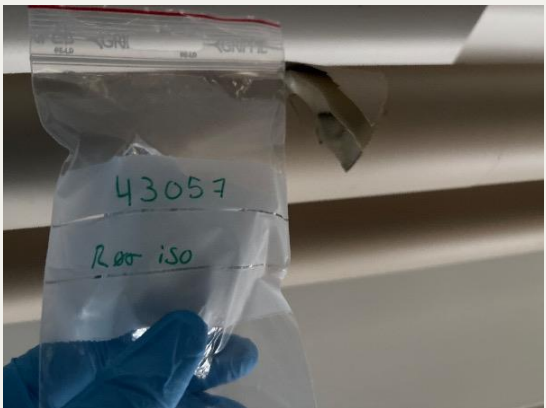
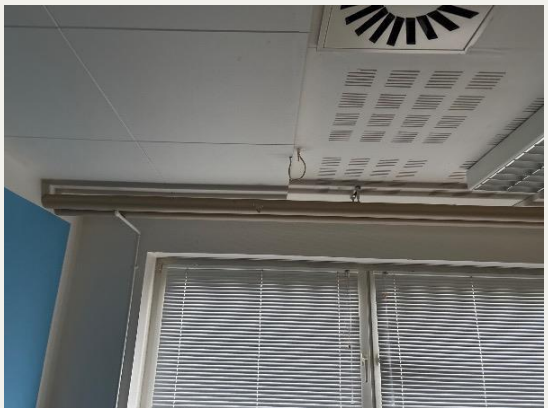
Id		Nærbillede	Oversigtsbillede	Farligt affald [mg/kg]	Forurenet affald [mg/kg]	Ikke-forurenet affald [mg/kg]
43057	Etageplan: Oversigtsplan Lokalitet: Indvendig Bygningsdel: Installationer Materiale: rørisolering

Asbest: Ikke påvist
43056	Etageplan: Oversigtsplan Lokalitet: Indvendig Bygningsdel: Installationer Materiale: rørisolering

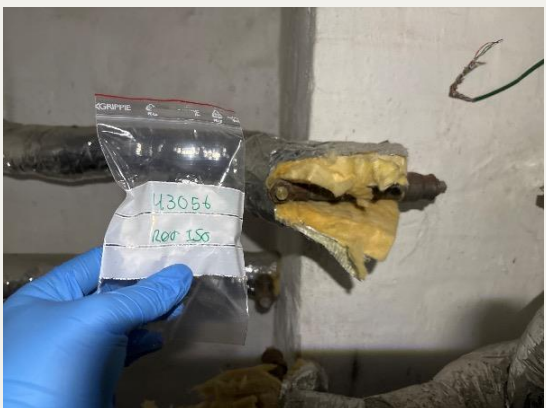
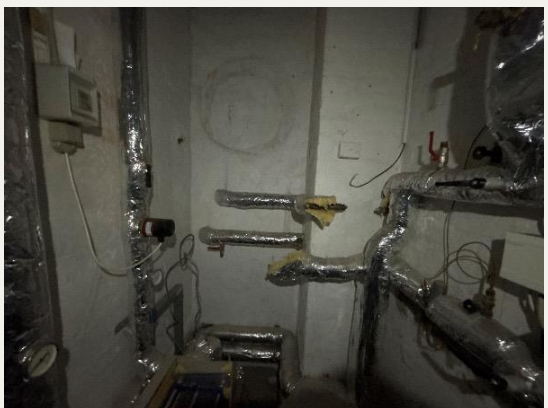
Asbest: Ikke påvist

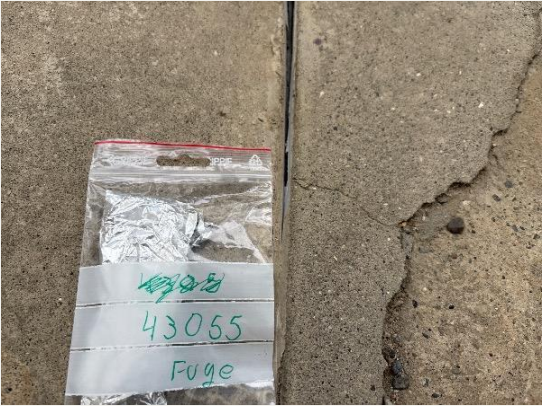
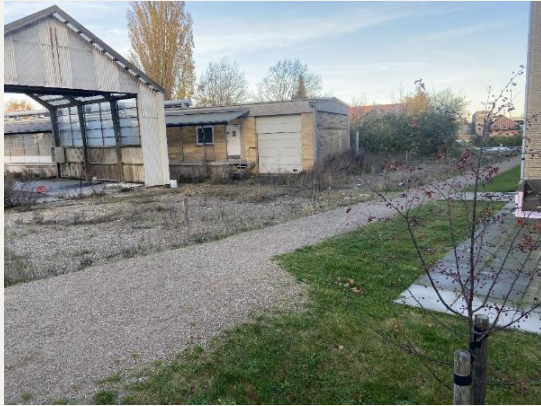
Id		Nærbillede	Oversigtsbillede	Farligt affald [mg/kg]	Forurenet affald [mg/kg]	Ikke-forurenet affald [mg/kg]
43055	Etageplan: Oversigtsplan Lokaltet: Udvendig Bygningsdel: Betonsamling Materiale: Fuge

Klorparaffiner: Påvist Klorparaffiner (mellemkædet): 45000		PCB: # Cd: 0,11 Cr-total: 2,4 Cu: < 2 Ni: 1,5 Pb: < 2 Zn: 60 Hg: < 0,01 As: < 2 Klorparaffiner (kortkædet): < 1000
43053	Etageplan: Oversigtsplan Lokaltet: Udvendig Bygningsdel: tag- overdækning Materiale: Fibercement

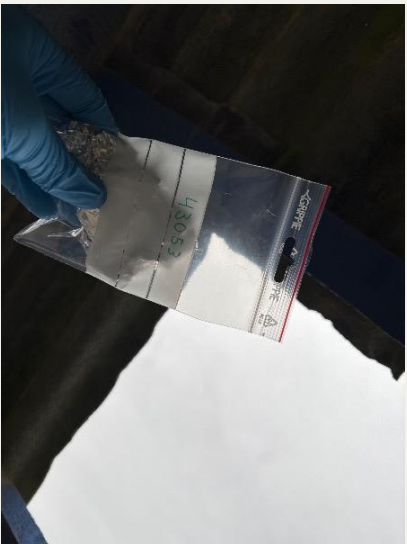
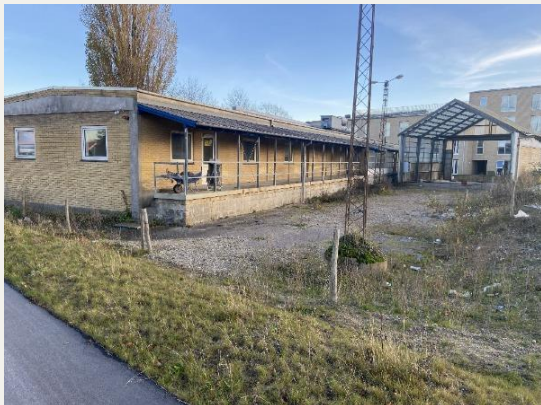
Asbest: Ikke påvist
