# LP929 Harlev

## Gammel Silkeborgvej

Geoteknisk  
parameterundersøgelse  
Revision 1

AARHUS KOMMUNE

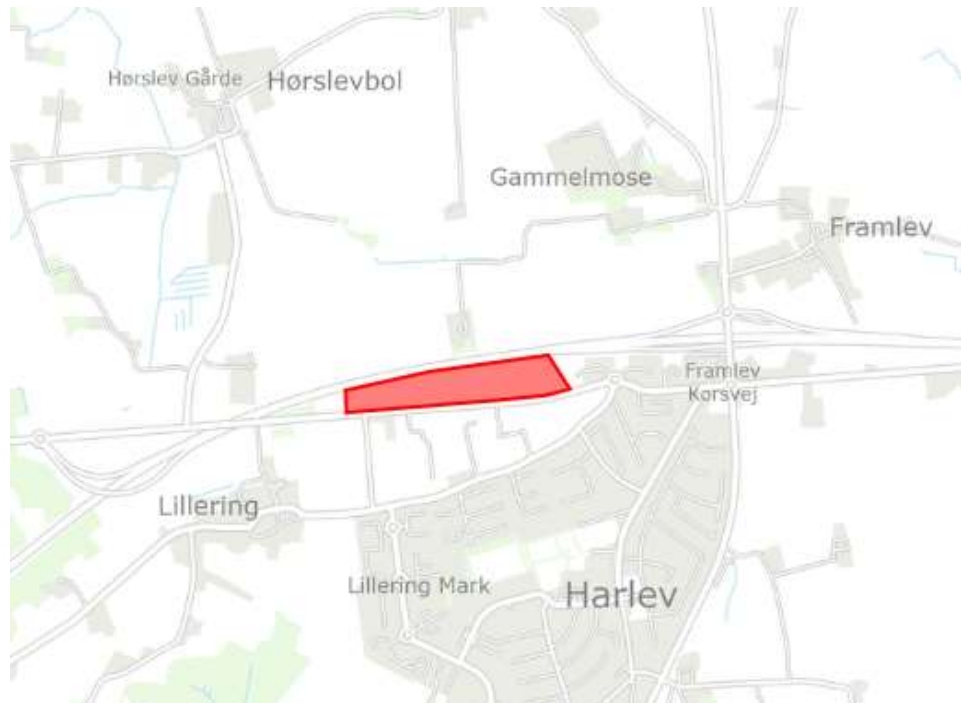
Figur 1.1: Oversigtskort, nordvendt orienteret.

Projektlokaliteten er angivet med rød.
