Geoteknisk rapport

Storparcel ved B38-B43, Serinedalen

Malling, byggemodning

AFLEDNING AF REGNVAND FOR JERES NYE BYGGEPROJEKT

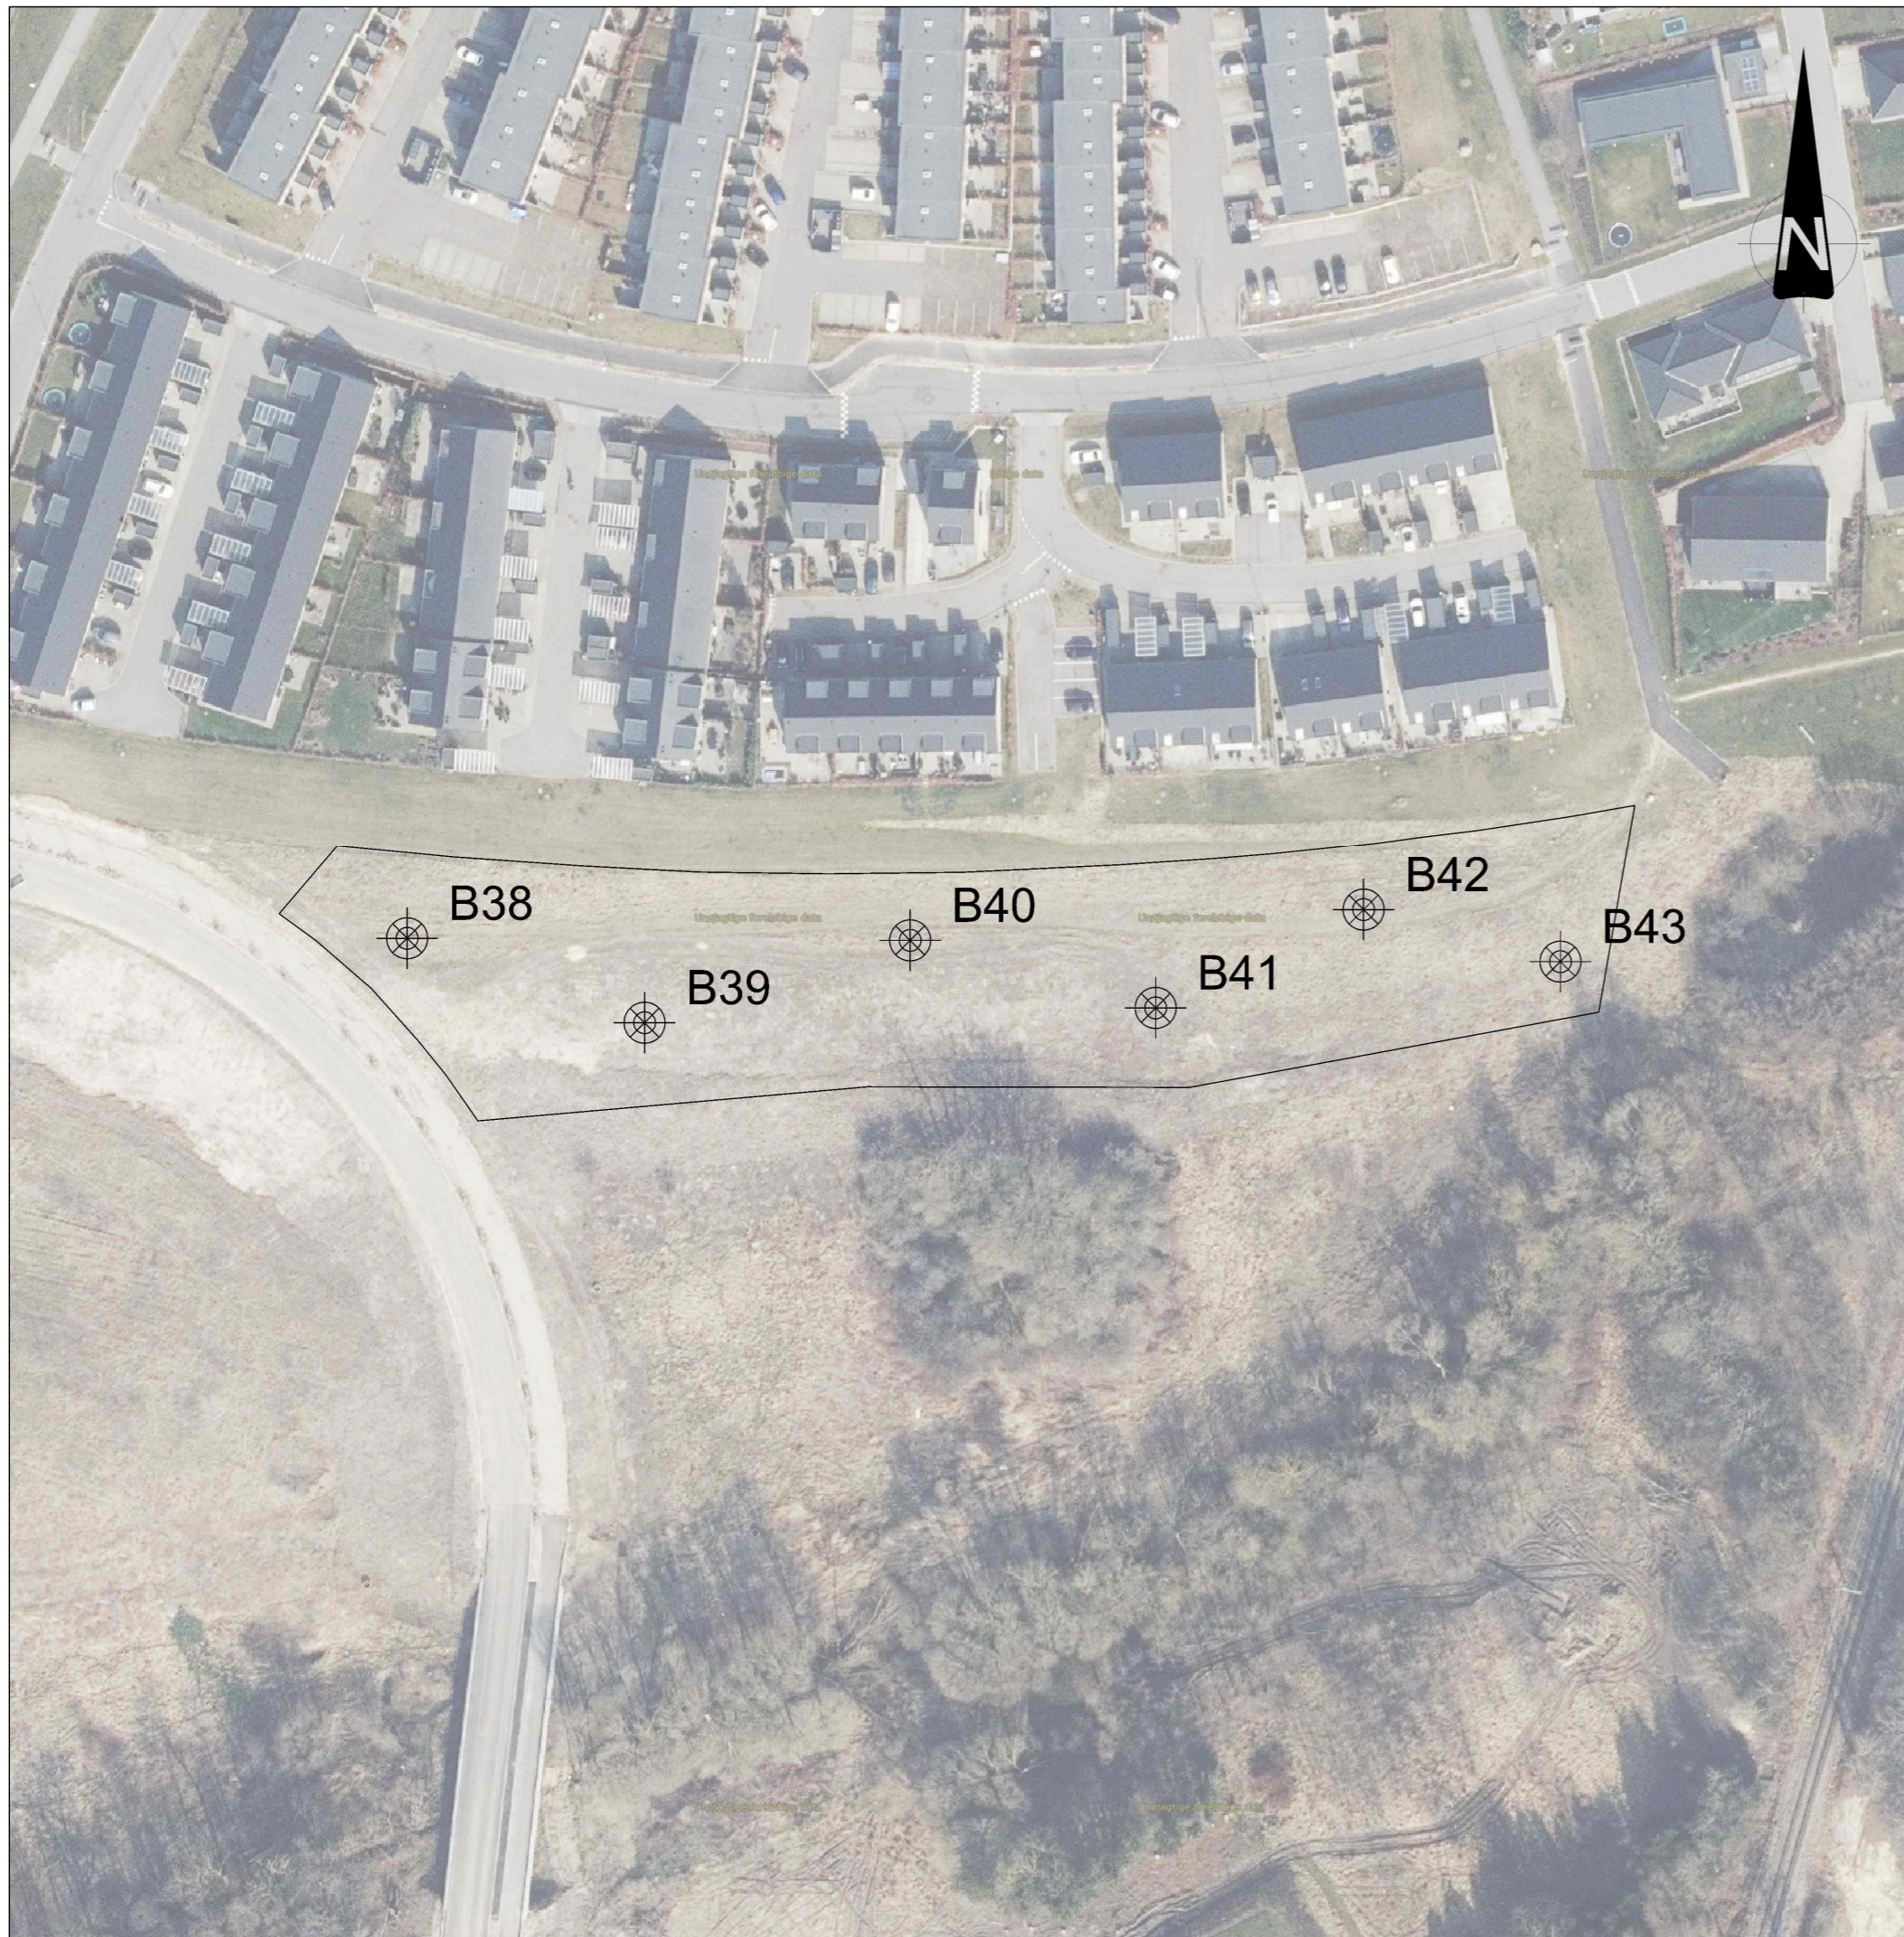
Placering af geotekniske boringer, storparcel

Koter er i m angivet i kotesystem DVR90.
 Koordinatsystem er i UTM32EREF89.
