## **BILAG 1**

### Oversigtsplan og måleblad

# OVERSIGTSPLAN

SERINEDALEN

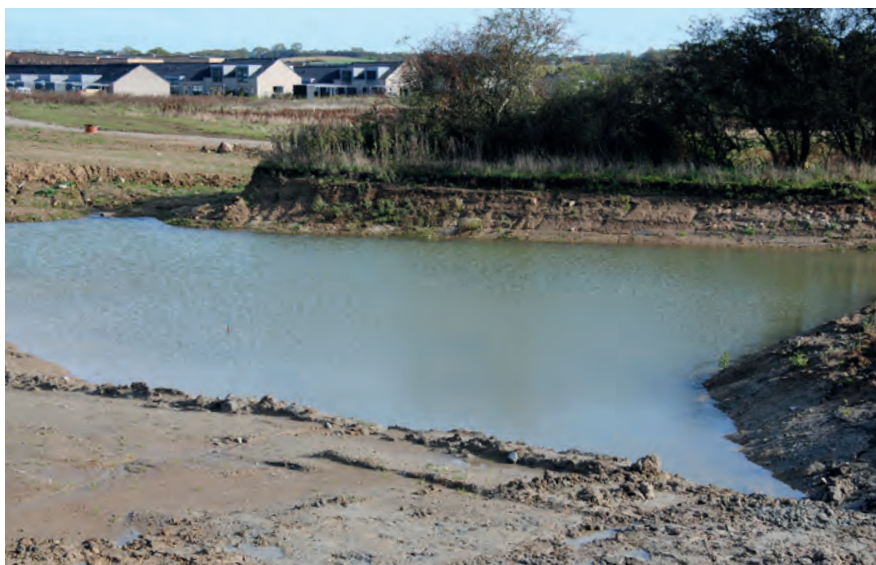
*Regnvandsbassin under anlægsfasen*

Hele Serinedalen er omfattet af lokalplan 1020, som er bygget op på princippet om, at alt regnvand både fra belagte arealer og hustage samt det regnvand, der falder på vejen, afledes og samles på terræn i grøfter/wadier langs veje, stier og grønne arealer. Herfra udledes regnvandet til centrale, grønne bassinarealer, hvor vandet holdes tilbage, renses og forsinkes, inden det afledes til bækken, som løber gennem området.

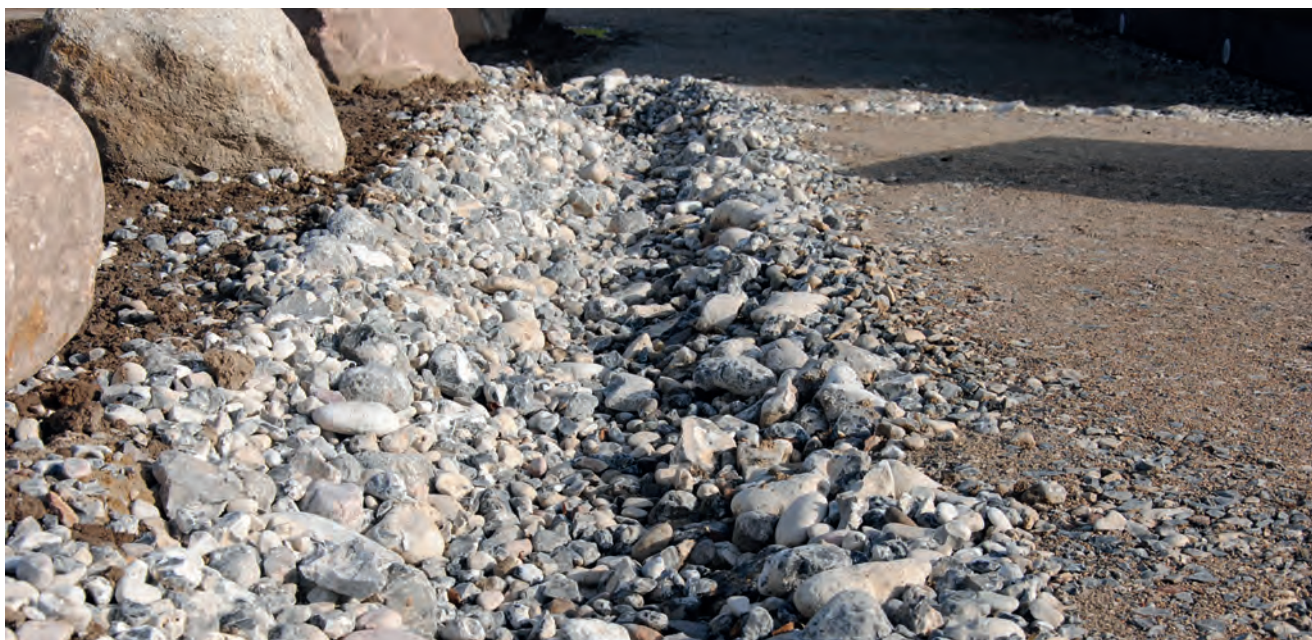
Grøfter/wadier under anlægsfasen

For at undgå problemer med indtrængende regnvand på grunden, påpeger vi vigtigheden af, at grøfterne hele tiden er vedligeholdte, så de kan opfange og transportere det regnvand, der ledes til grøfterne.
