# SERINEDALEN

## OVERSIGTSPLAN

# SERINEDALEN 47 - 75

# OVERSIGTSPLAN

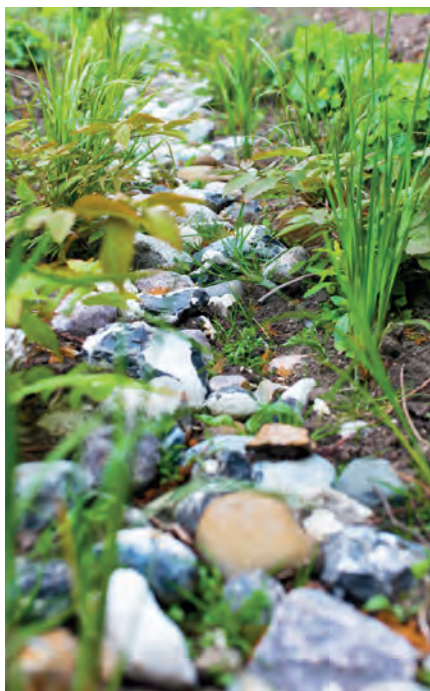
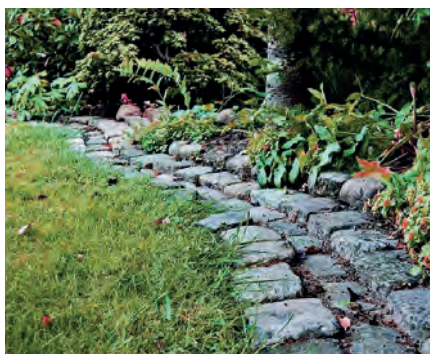
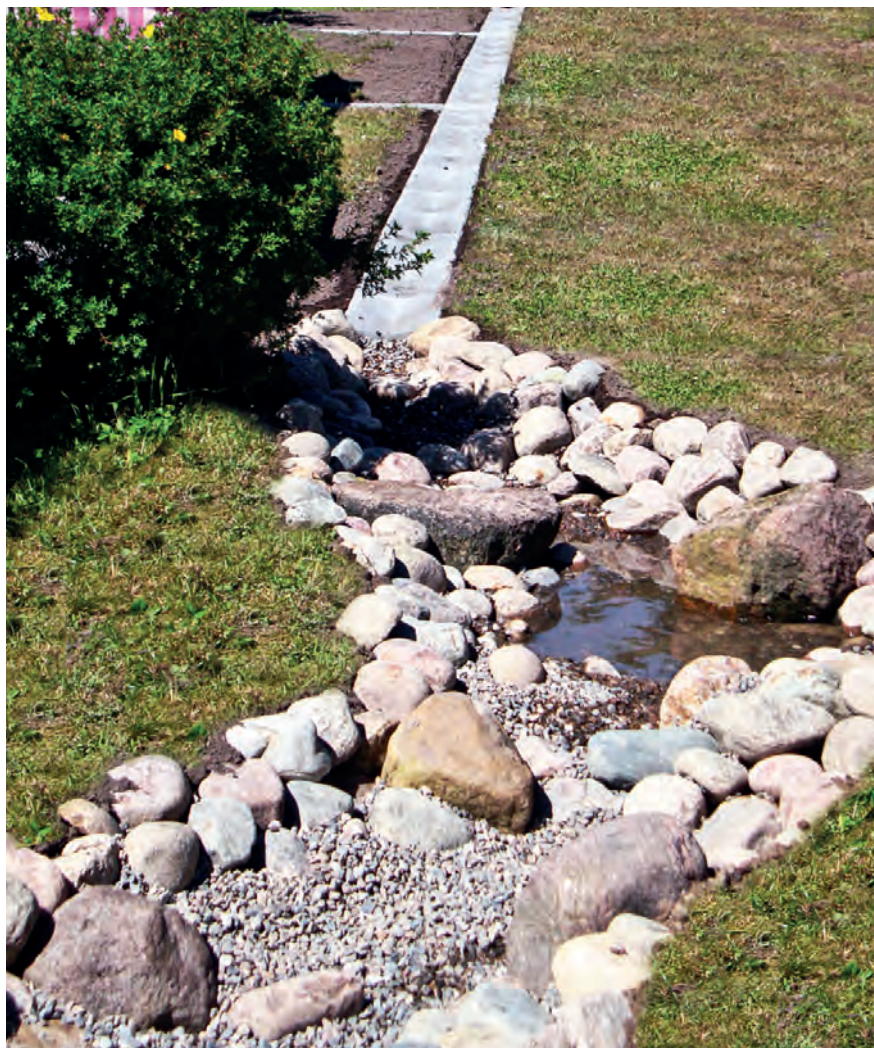
Referencebilleder af regnvandsrende

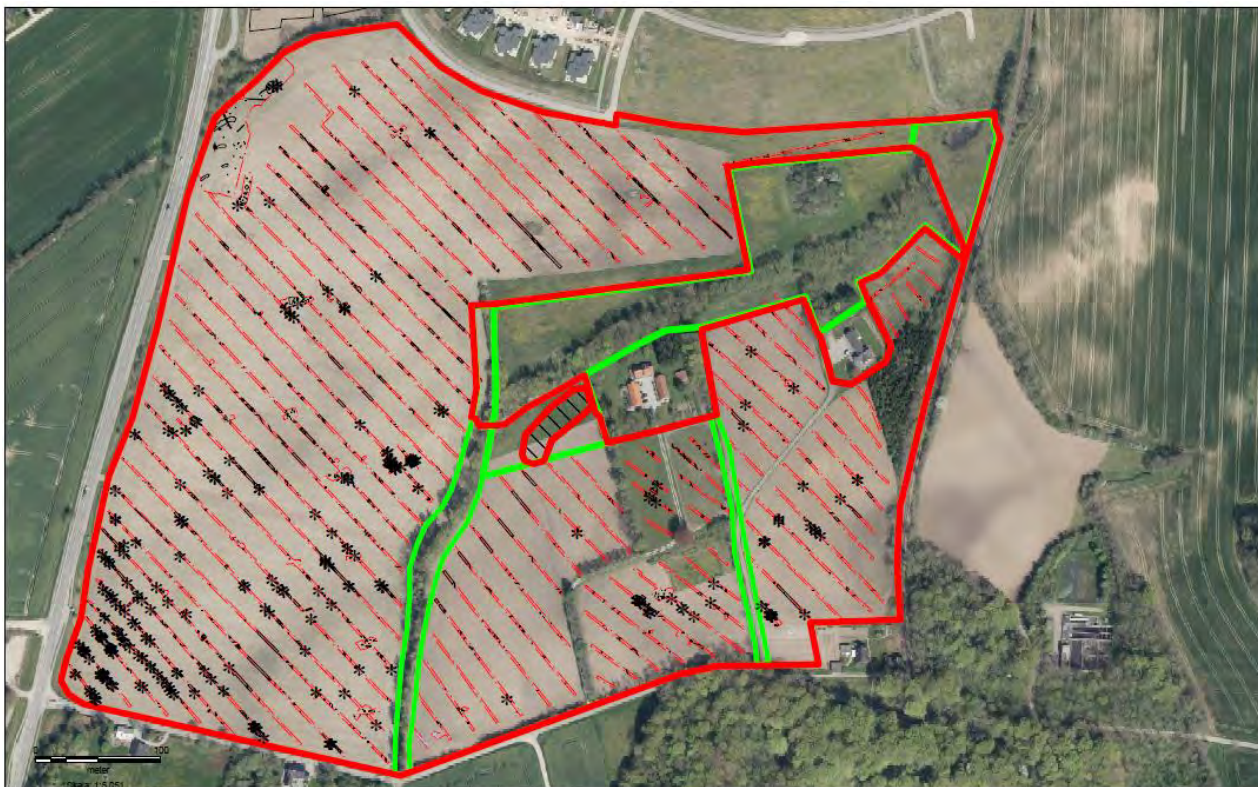
Figur 2. Forundersøgelsen med søgegrøfter. Stjerner angiver gps-indmålte fund, der ses spredt ud over det forundersøgte areal, dog med et tydeligt tyngdepunkt i arealets sydvestlige hjørne.
