## **BILAG 1**

# SERINETOFTEN 4-18 + 3-65

# OVERSIGTSPLAN

## AFLEDNING AF REGNVAND FOR JERES NYE BYGGEPROJEKT

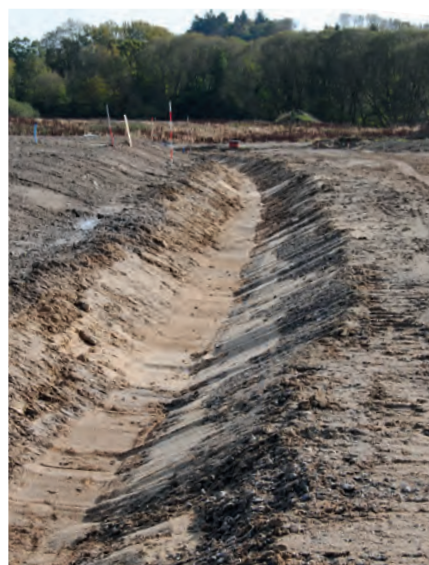
*Grøfter/wadier under anlægsfasen*

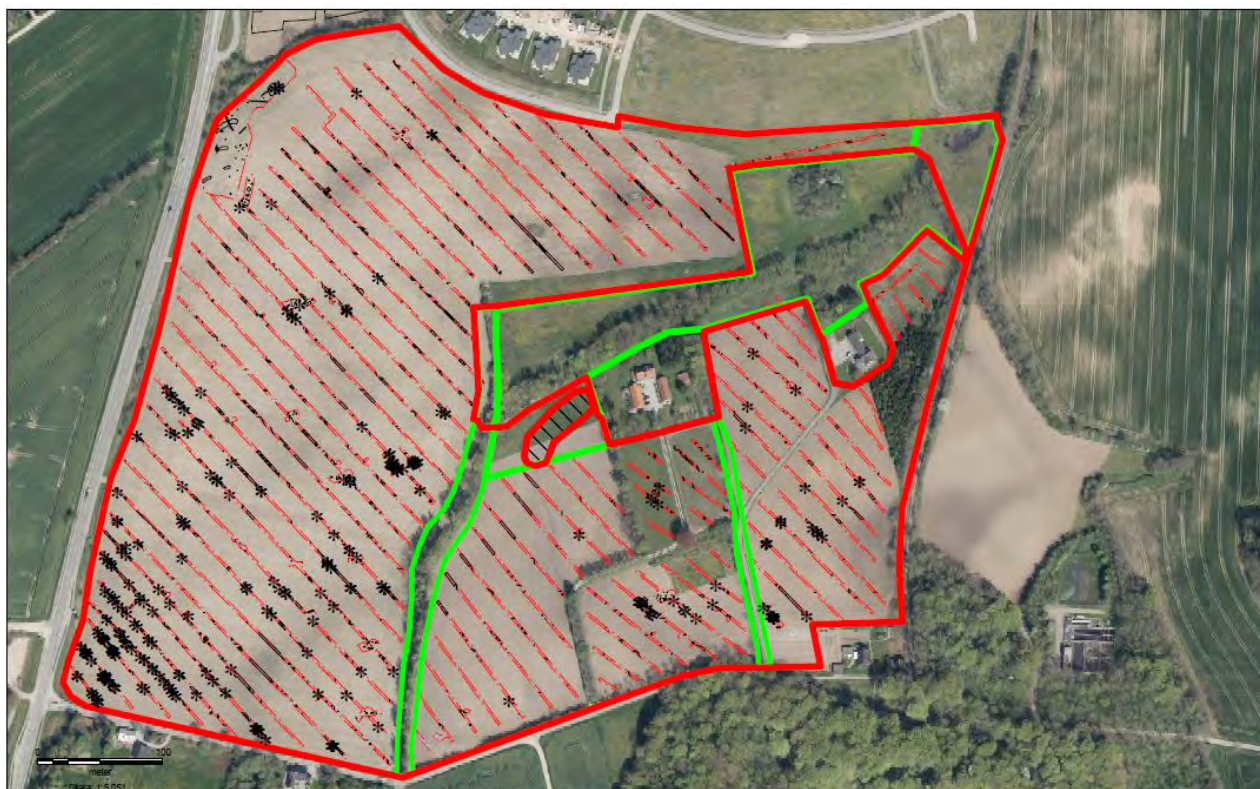
Figur 2. Forundersøgelsen med søgegrøfter. Stjerner angiver gps-indmålte fund, der ses spredt ud over det forundersøgte areal, dog med et tydeligt tyngdepunkt i arealets sydvestlige hjørne.

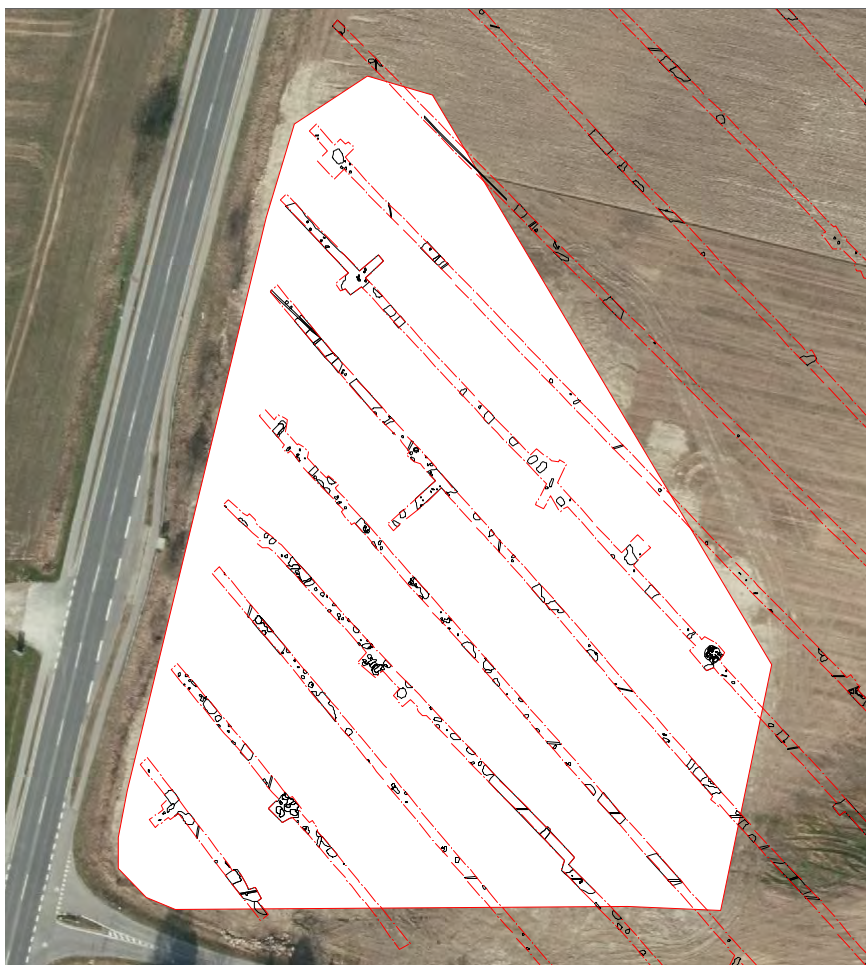
Figur 4. Forundersøgelsens søgegrøfter og anlæg i Felt 1.
